VORTRAG

Herausforderungen

an die Röntgenanalyse elektronischer Baugruppen

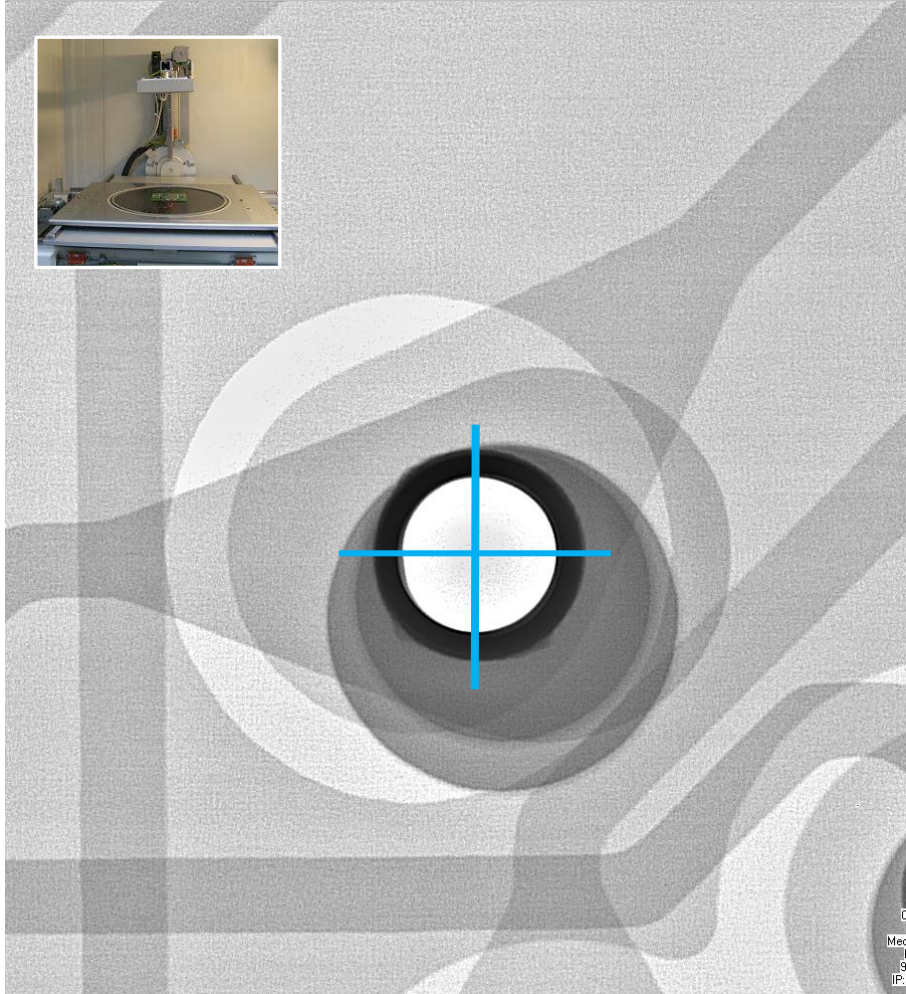
2.5D Fehlerbild, Lagenversatz

- Detektor in Senkrechtdurchstrahlung
- Lagenversatz der verschiedenen Ebenen des Multilayers kann beurteilt werden
- Zur Messung muss sich das Objekt im Zentralstrahl zwischen der Röntgenquelle und dem Detektor befinden
- Von dem Restring müssen mindestens 50µm zur Anbindung an die Hülse (Durchkontaktierung) vorhanden sein (IPC-A-600 / Klasse 3)

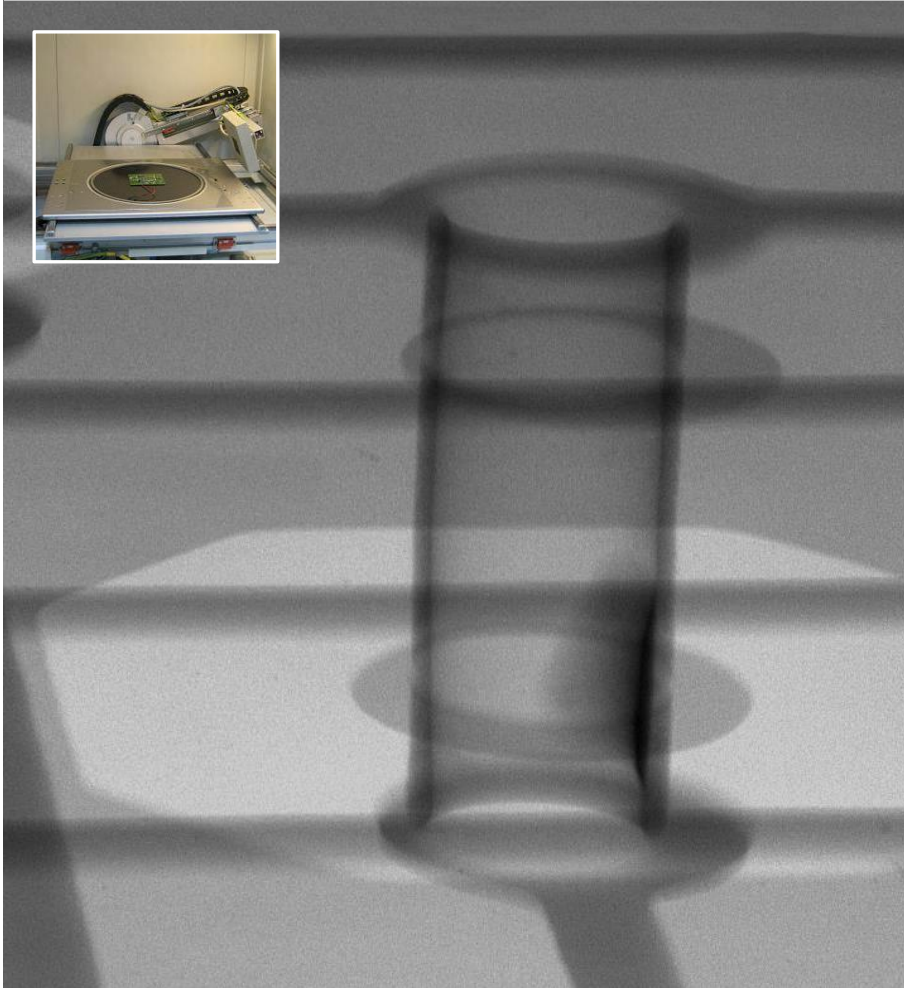
2.5D Fehlerbild, Lagenversatz

- Detektor in Schrägdurchstrahlung
- Eine Ortsauflösung, um welche Lage (Ebene) es sich handelt, ist mit der Schrägdurchstrahlung besser möglich

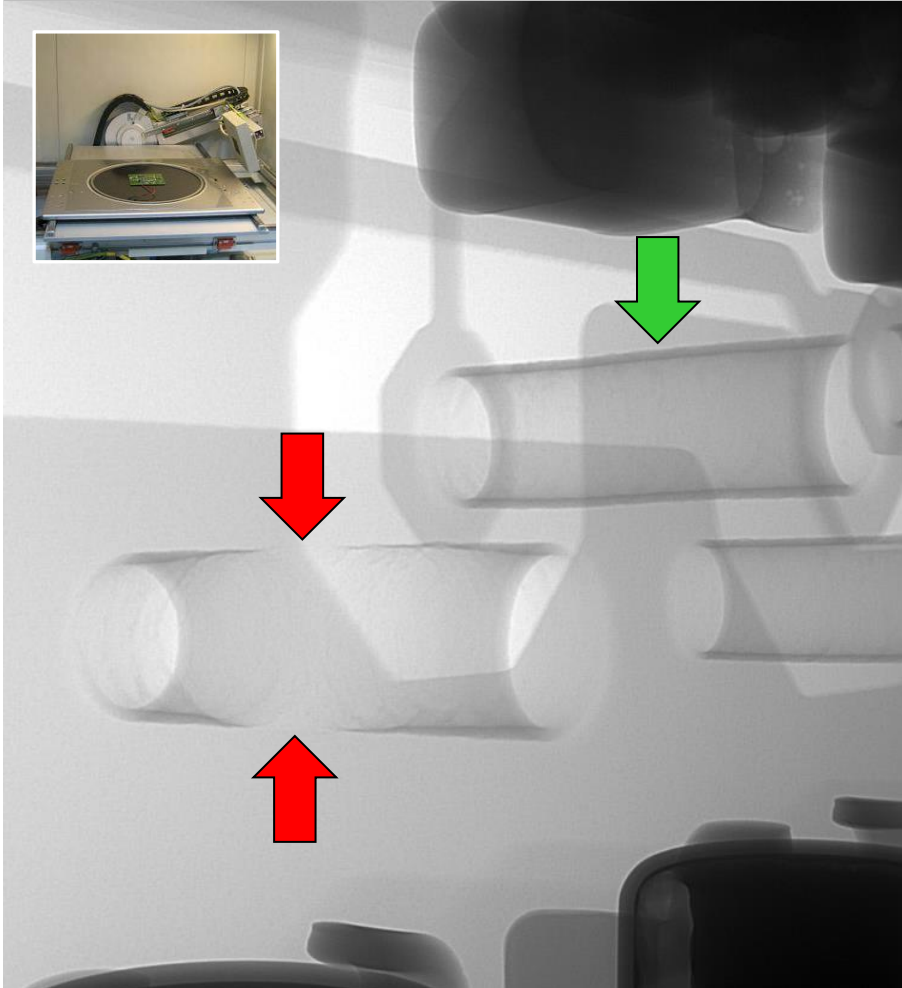
2.5D Fehlerbild, Durchkontaktierung

- Detektor in Schrägdurchstrahlung
- defekte Durchkontaktierung
- In der Hülse hat keine gleichmäßige Kupferabscheidung stattgefunden
- Vermutlich hat die Leiterplatte den E-Test beim Leiterplattenhersteller bestanden
- Durch den Lötprozess oder nach einer geringen Betriebszeit der Baugruppe kann schon eine Unterbrechung der Verbindung stattfinden
- Vergleich, eine gute Durchkontaktierung

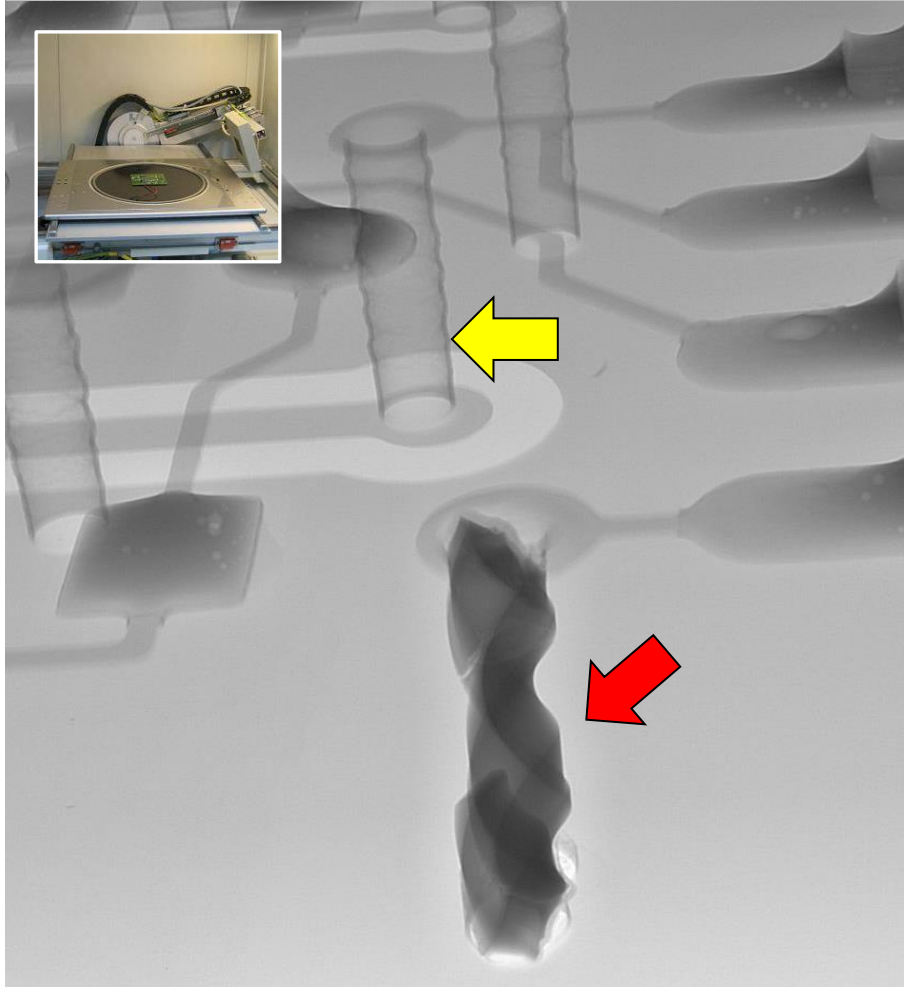
2.5D Fehlerbild, Durchkontaktierung

- Detektor in Schrägdurchstrahlung
- defekte Durchkontaktierung
- Abgerissener Bohrer wurde bei der Leiterplattenproduktion nicht entdeckt, die Leiterplatte ist nicht ausselektiert worden
- Das Problem hat sich durch das wellige Bohrloch bereits angekündigt
- Der Fehler ist bei der elektrischen Prüfung nicht aufgefallen, die elektrische Verbindung war offensichtlich vorhanden
- **Aus dem Hülsenaufbau lassen sich Rückschlüsse auf Bohrerqualität, Bohrervorschubgeschwindigkeit und Kupferabscheidung ziehen**

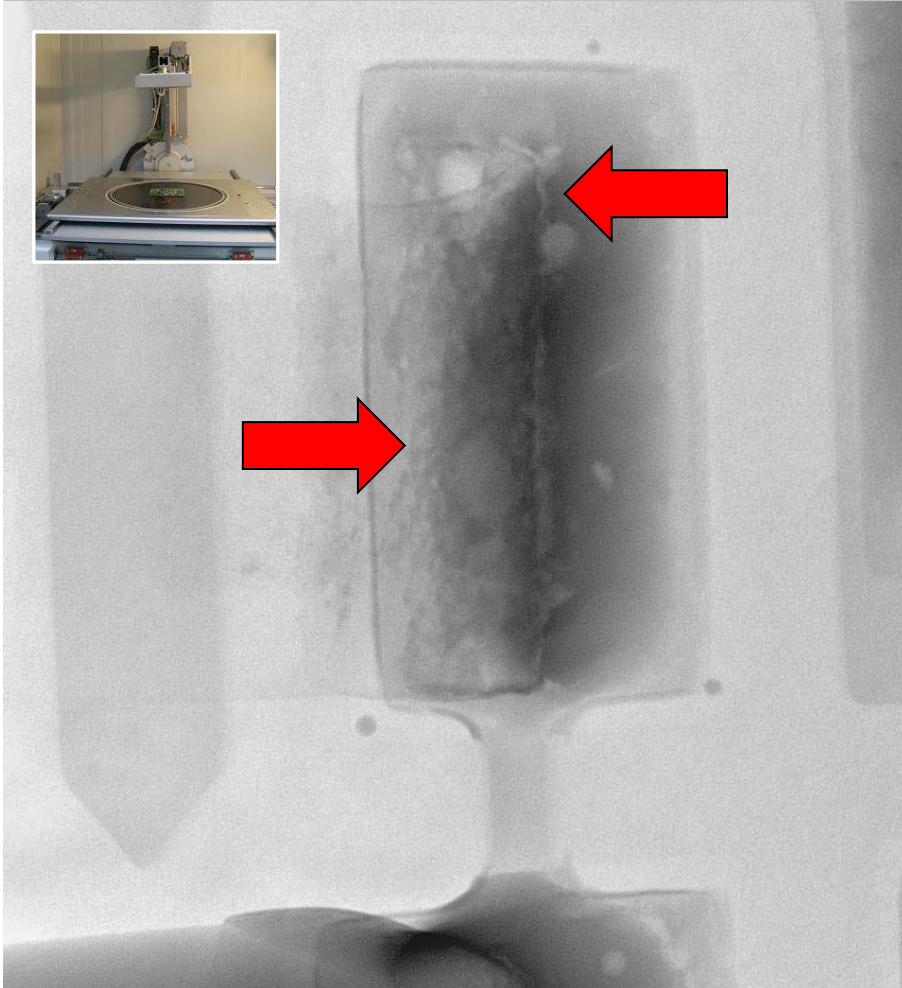
2.5D Fehlerbild, Lötstellen

- Detektor in Senkrechtdurchstrahlung
- Qualitätsprüfung von Weichlotverbindungen
- Temperaturschockprüfung nach 1500 Zyklen
- Verbindung zwischen dem Weichlot und dem Bauteil ist stark vorgeschädigt
- Mit Vergrößerung der Lötstelle sieht man wie sich das metallische Gefüge der Weichlotverbindung verändert hat und den Riss in der Lötstelle

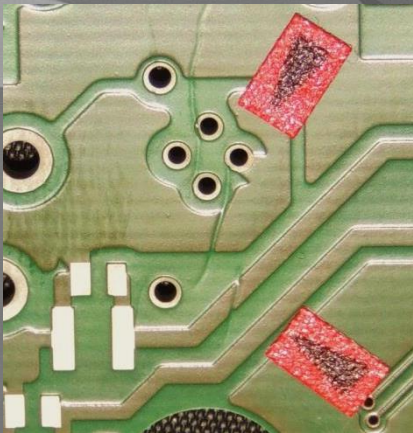
2.5D Fehlerbild, Leiterplatte

- Detektor in Senkrechtdurchstrahlung
- Durch Verunreinigung auf der Leiterplatte wurden bei der Belichtung und Galvanik ein Fehler hervorgerufen
- Die Leiterbahnen sind beim Leiterbahnquerschnitt vorgeschädigt, eine einwandfreie Funktion der Baugruppe ist nicht sichergestellt
- Elektrische Prüfung der Rohleiterplatte gibt keine absolute Sicherheit für die Leiterplattenqualität

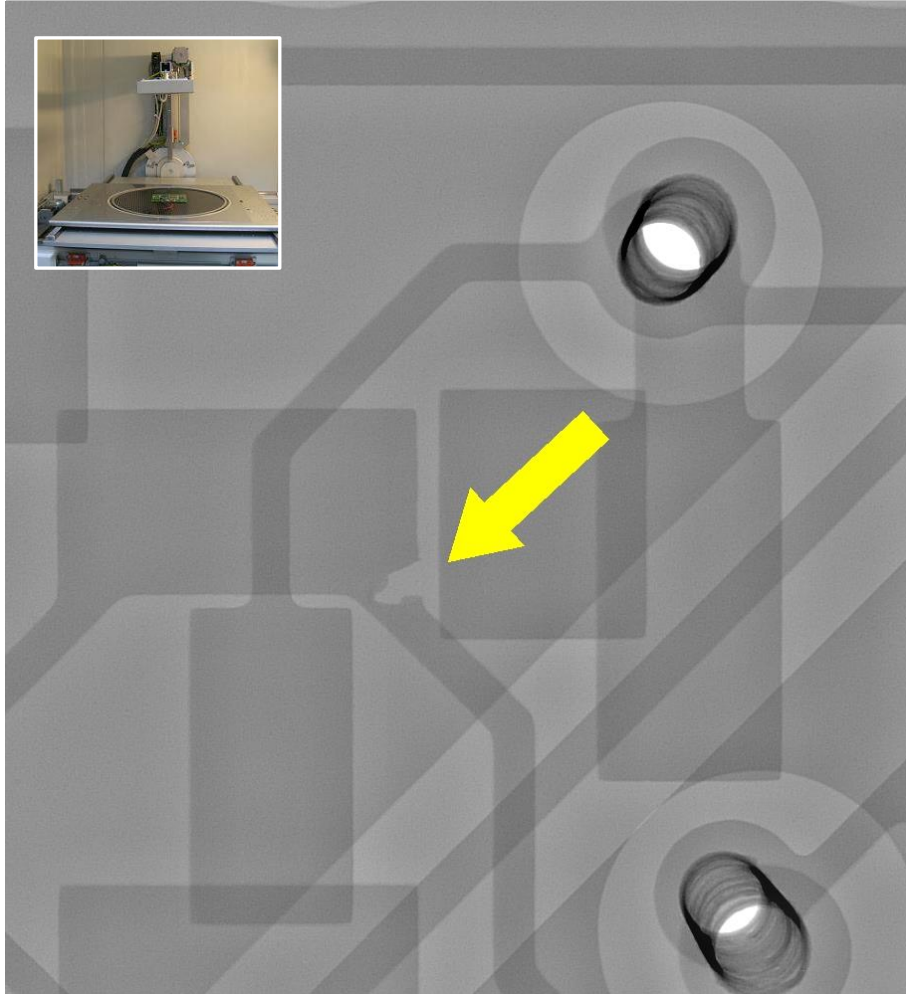
2.5D Fehlerbild, Leiterplatte

- Detektor in Senkrechtdurchstrahlung
- Die Leiterbahnen sind beim Leiterbahnquerschnitt vorgeschädigt, eine einwandfreie Funktion der Baugruppe ist nicht sichergestellt
- Elektrische Prüfung der Leiterplatte gibt keine absolute Sicherheit für die Leiterplattenqualität

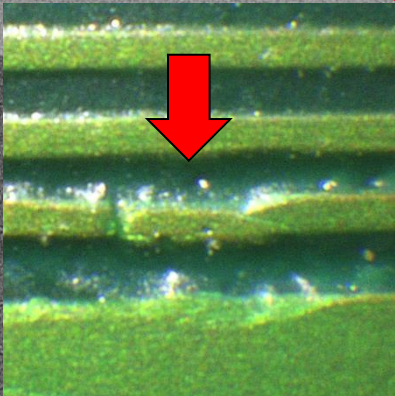
2.5D Fehlerbild, Leiterplatte

- Detektor in Senkrechtdurchstrahlung
- Dunkle Line Leiterbahn, helle Line Zwischenraum zwischen den Leiterbahnen
- Beim Leiterplattenhersteller wurde ein Fehler an der Leiterplatte festgestellt und versucht zu reparieren
- Die Reparatur wurde nicht richtig ausgeführt, dass die Leiterbahn immer noch unterbrochen ist
„gut gemeint ist nicht automatisch gut gemacht“
- Offensichtlich wurde die Baugruppe nach dem Reparaturversuch nicht mehr geprüft

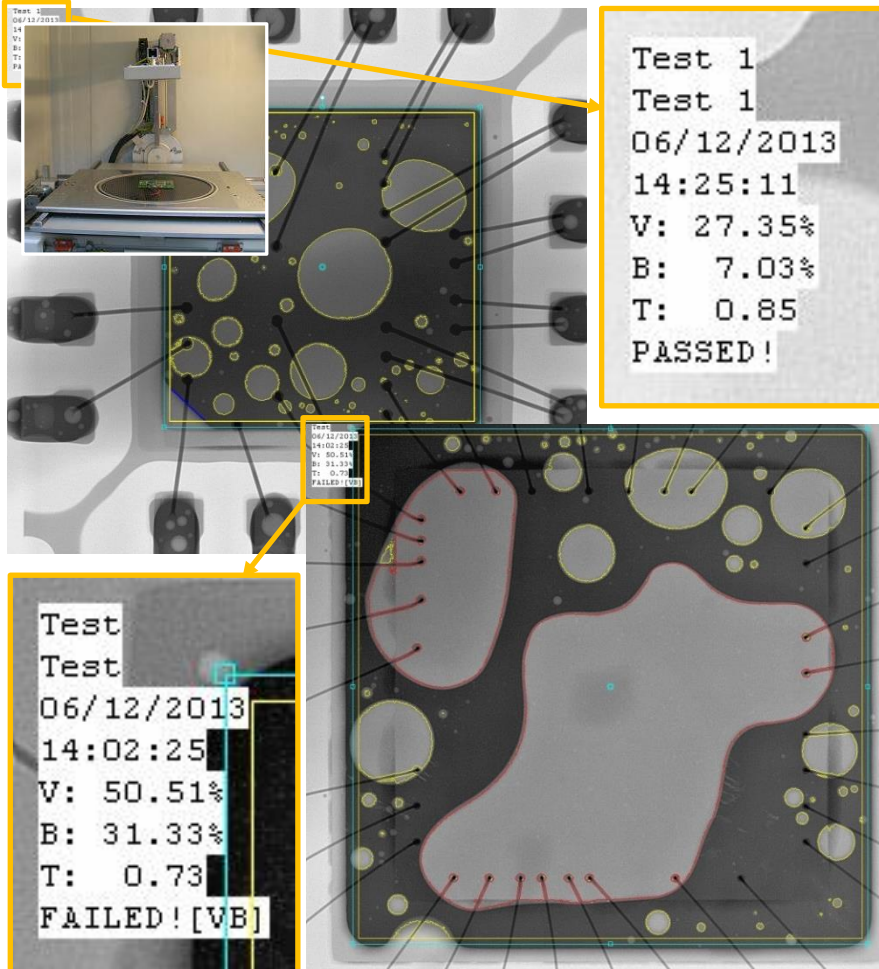
2.5D Fehlerbild, Porenbewertung

- Detektor in Senkrechtdurchstrahlung
- An BGA-Lötstellen und Flächenlötlungen kann eine Porenbewertung automatisch durchgeführt werden
- Die Bewertungskriterien wie Anteil oder Größe der Poren kann in der Software definiert werden
- Die Berechnung der Fläche ist möglich
- Um eine Porenbewertung sinnvoll durchführen zu können sollten keine störenden Objekte wie Durchkontaktierungen oder Bauteile auf der gegenüberliegenden Seite vorhanden sein

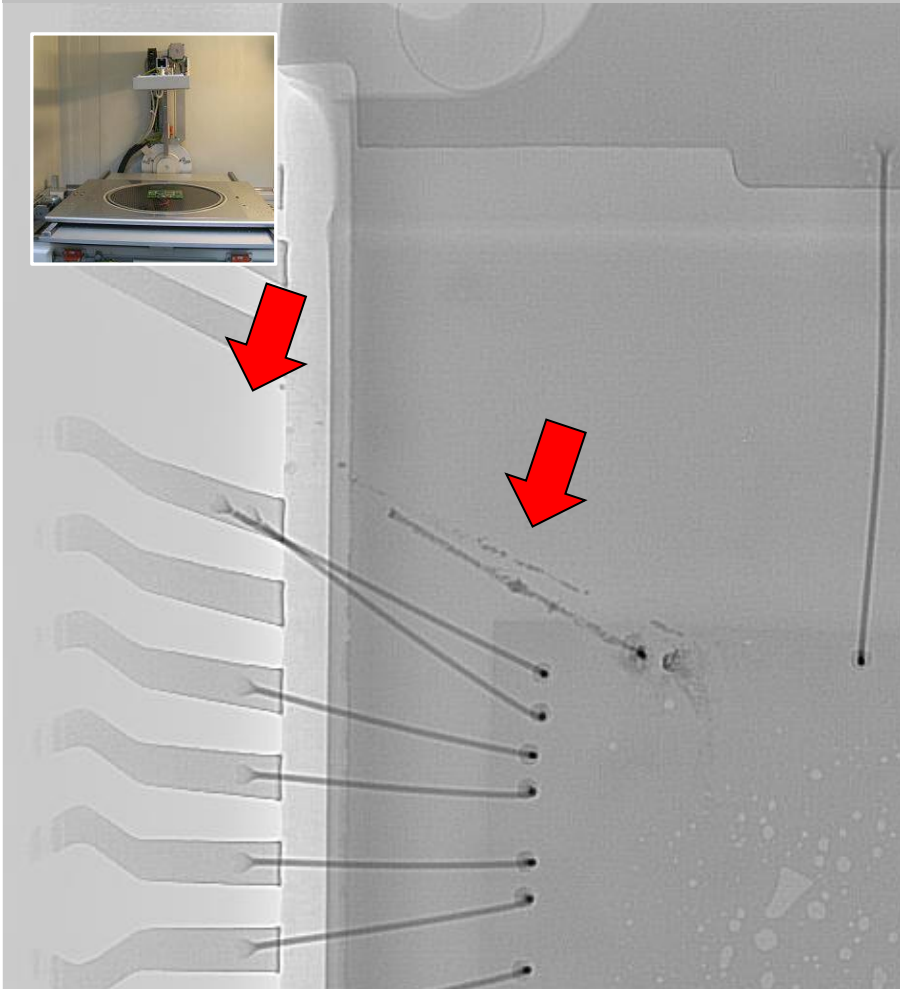
2.5D Fehlerbild, Bauteil

- Detektor in Senkrechtdurchstrahlung
- An dem Leistungshalbleiter ist deutlich zu viel Strom geflossen
- Der Bauteilanschluss ist komplett entfernt und eine Beschädigung der Bonddrähte im inneren des IC ist ebenfalls zu sehen

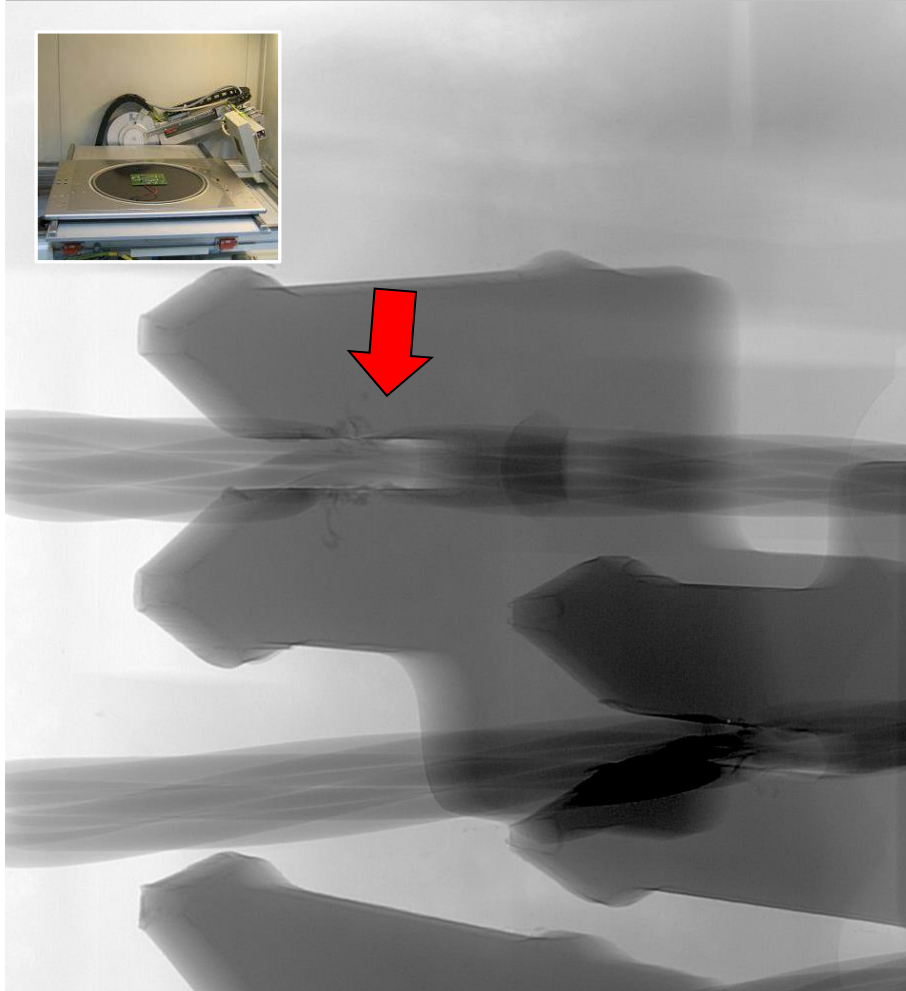
2.5D Fehlerbild, Schneid-Klemm-Verbindung

- Detektor in Schrägdurchstrahlung
- Beschädigte Drähte
- Bei der Schneidklemmverbindung wurden die einzelne Drähte beschädigt
- Durch die Vorschädigung der Drähte ist eine einwandfreie dauerhafte Funktion der Verbindung nicht sichergestellt

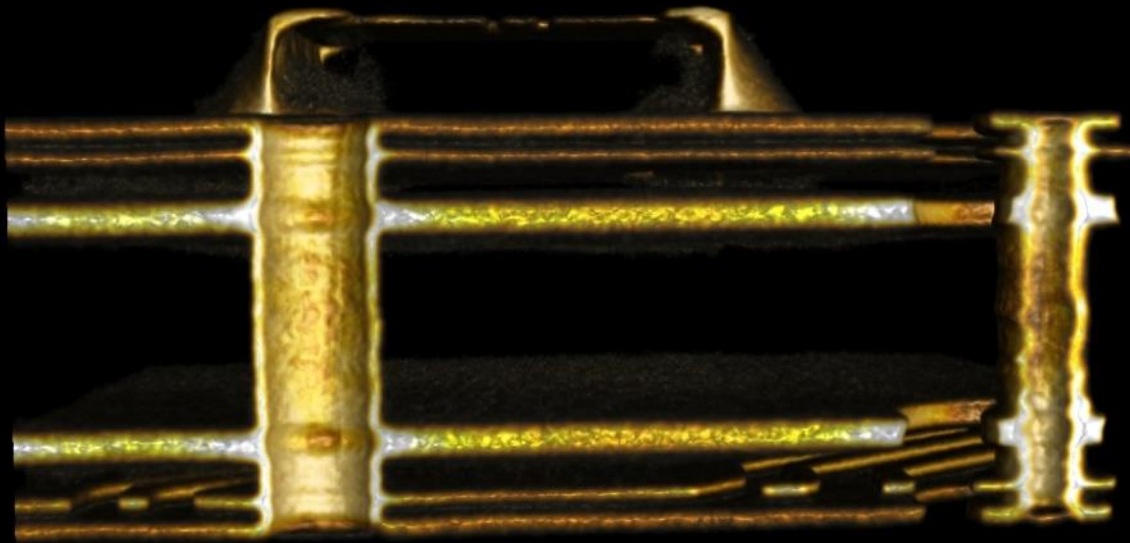
3D Computertomographie, Multilayer Lagenaufbau

Mit dem Schnitt im CT kann man zerstörungsfrei den Multilayer-Lagenaufbau und die Anbindung an der Hülse gut erkennen

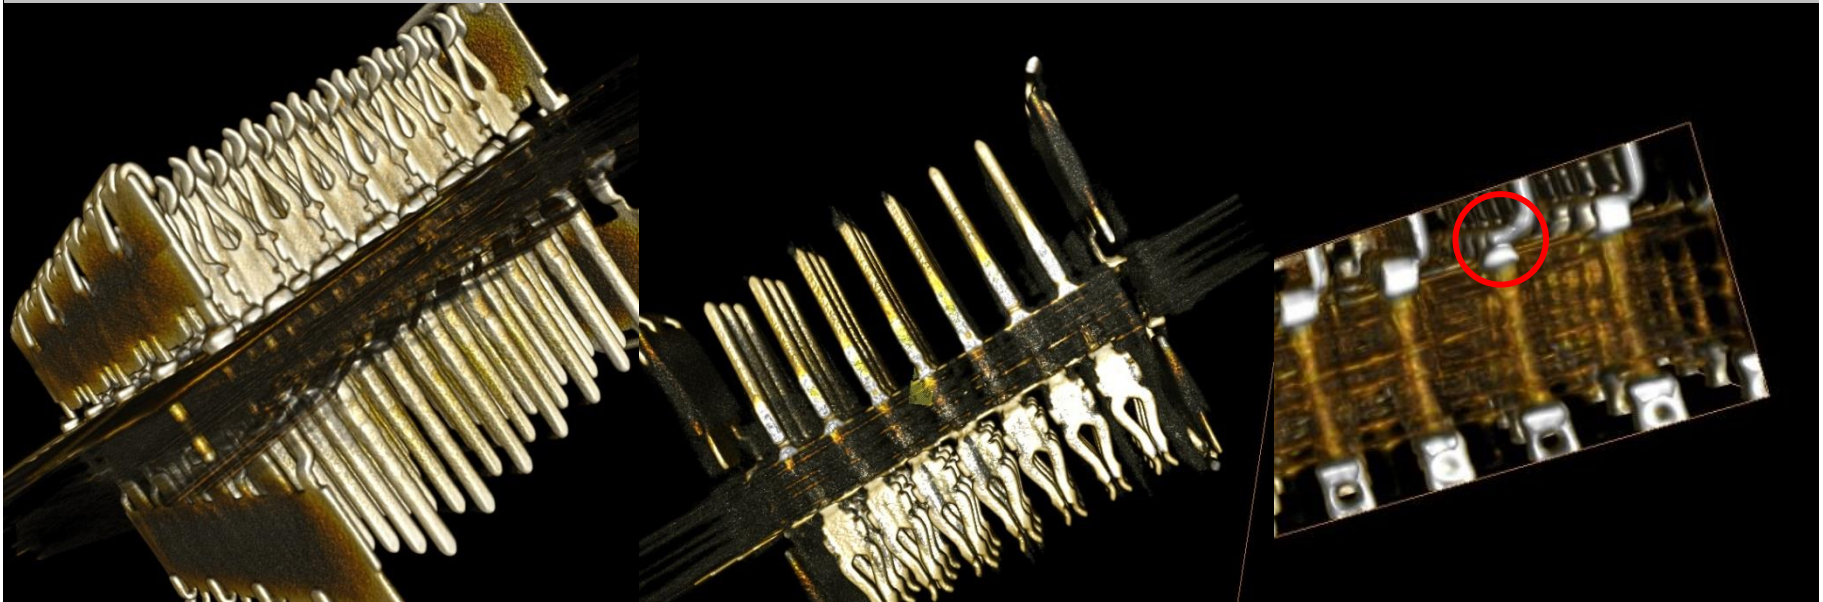
Lötanschluss verdeckte Lötstelle (Buchse und Stecker)

- 2 Microspeed-Steckerverbinder sind gegenüberliegend bestückt. Durch den hohen Metallanteil gibt es eine hohe Absorption der Röntgenstrahlung eine „freie Sicht“ zur Bewertung der Lötstelle ist nahezu nicht möglich. Von der Baugruppe wurde eine CT erstellt und offline ausgewertet.
- Die Daten wurden so mit der CT-Software bearbeitet, dass die Anschlussreihen der Reihe nach manuell kontrolliert werden konnten.
- Eine Bewertung der Lötverbindung ist leicht möglich

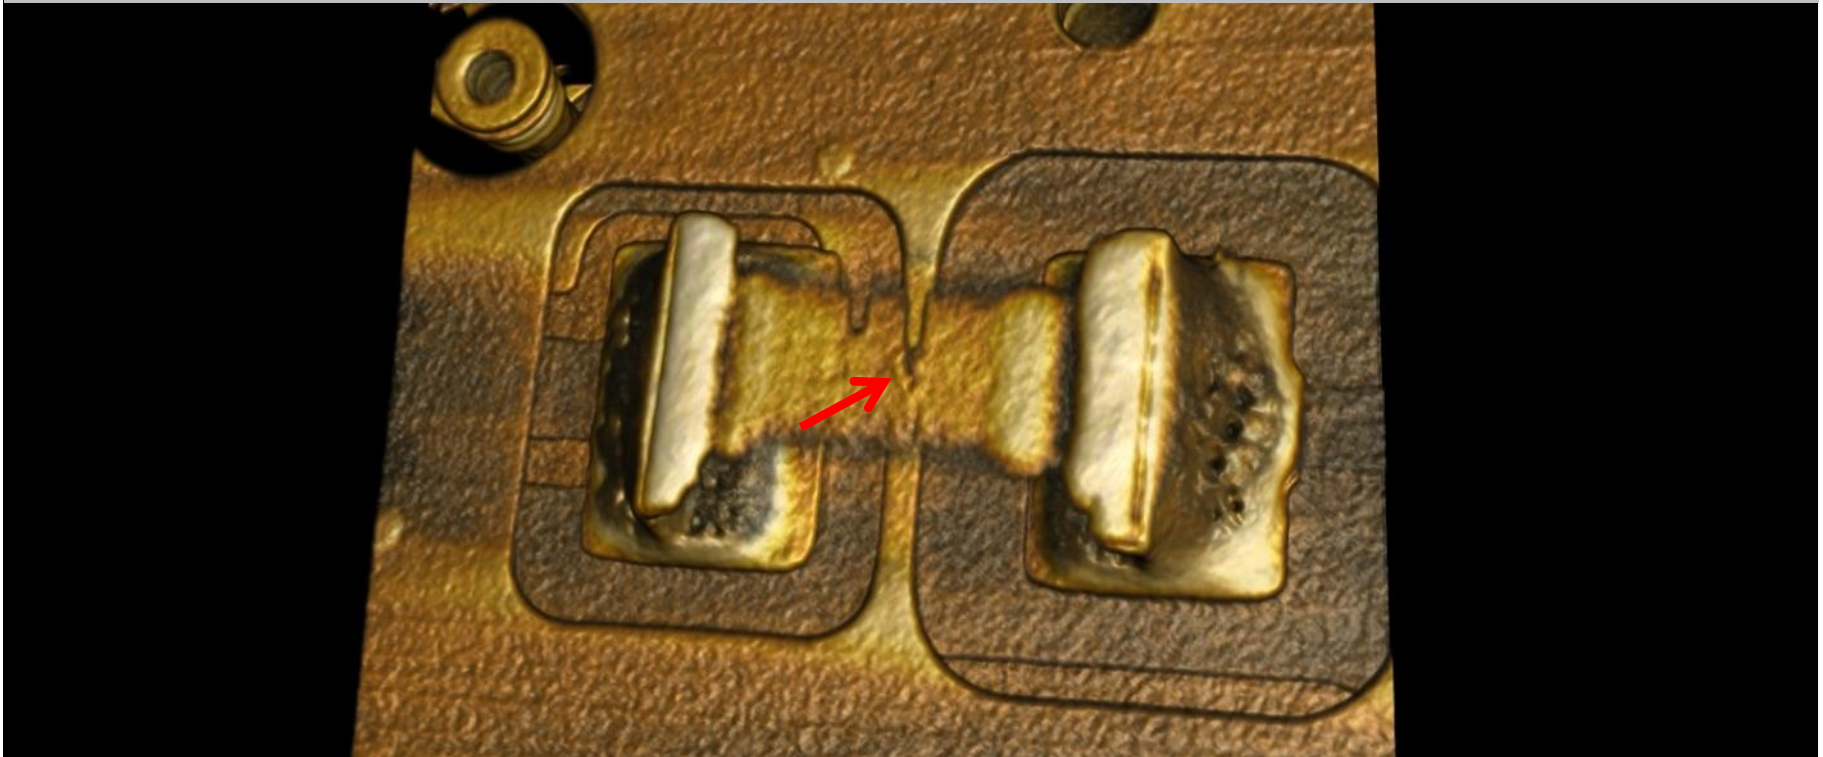
Bauteildefekt Widerstand

- An der Verlängerung vom Trimmchnitt an dem Präzisionswiderstand sieht man einen Riss. Der Widerstand wurde elektrisch überbelastet
- Der Fehler konnte gegenüber einer aufwendigen Präparation beim Bauteilhersteller schnell nachgewiesen werden.

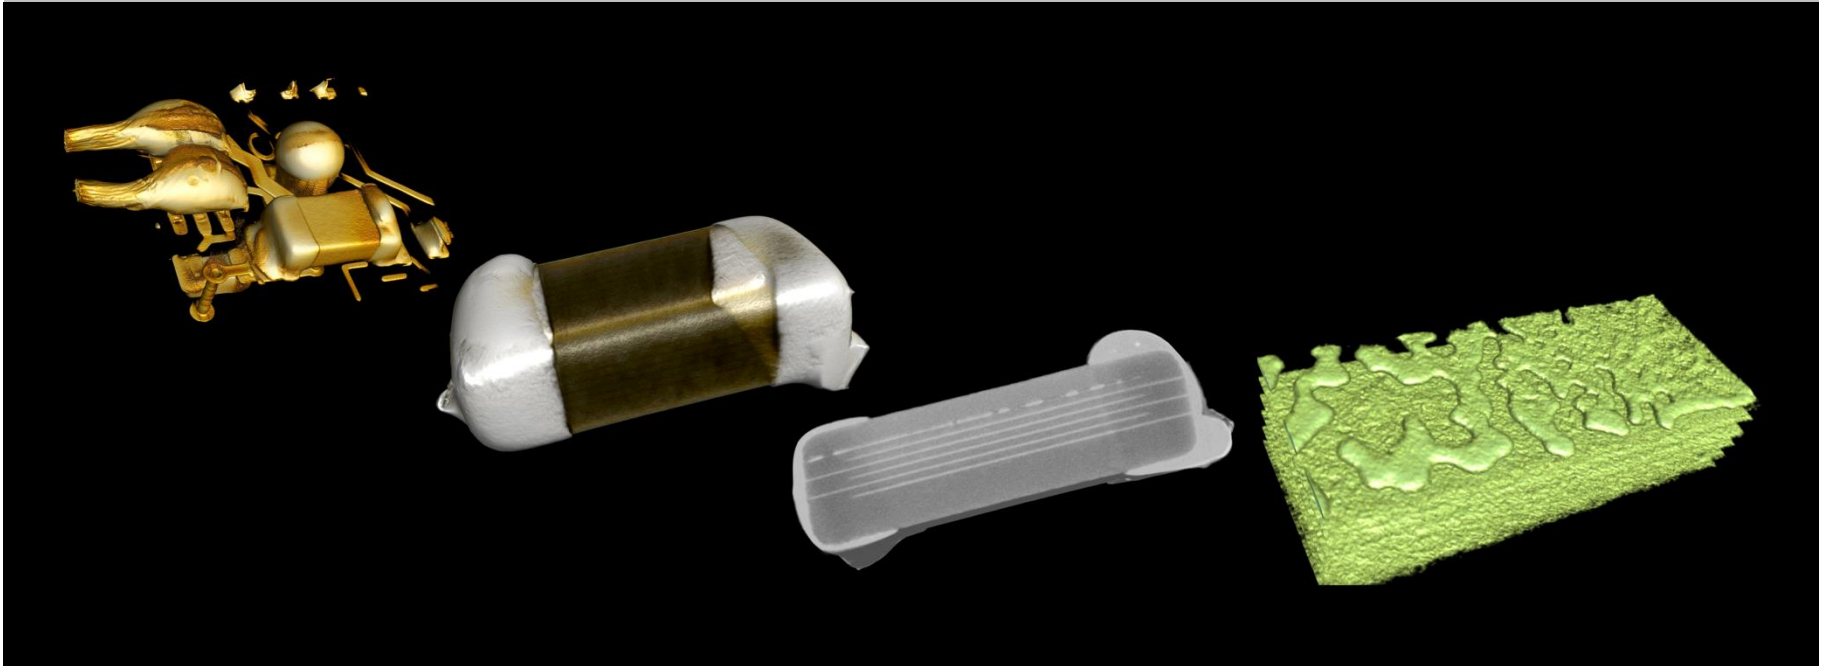
Bauteildefekt Keramik Chip Kondensator

- Defekter Endlagenschalter an einer Maschine, vermutet wurde ein Kabelbruch, da der Schalter sporadisch nicht funktionierte
- Bei der Fehersuche mit dem Multimeter wurde festgestellt, dass der Fehler bei mechanischer Belastung am Kondensator liegt
- Der Kondensator wurde nach einer ersten Analyse elektrisch mit der Folge der thermischen Überlastung beschädigt

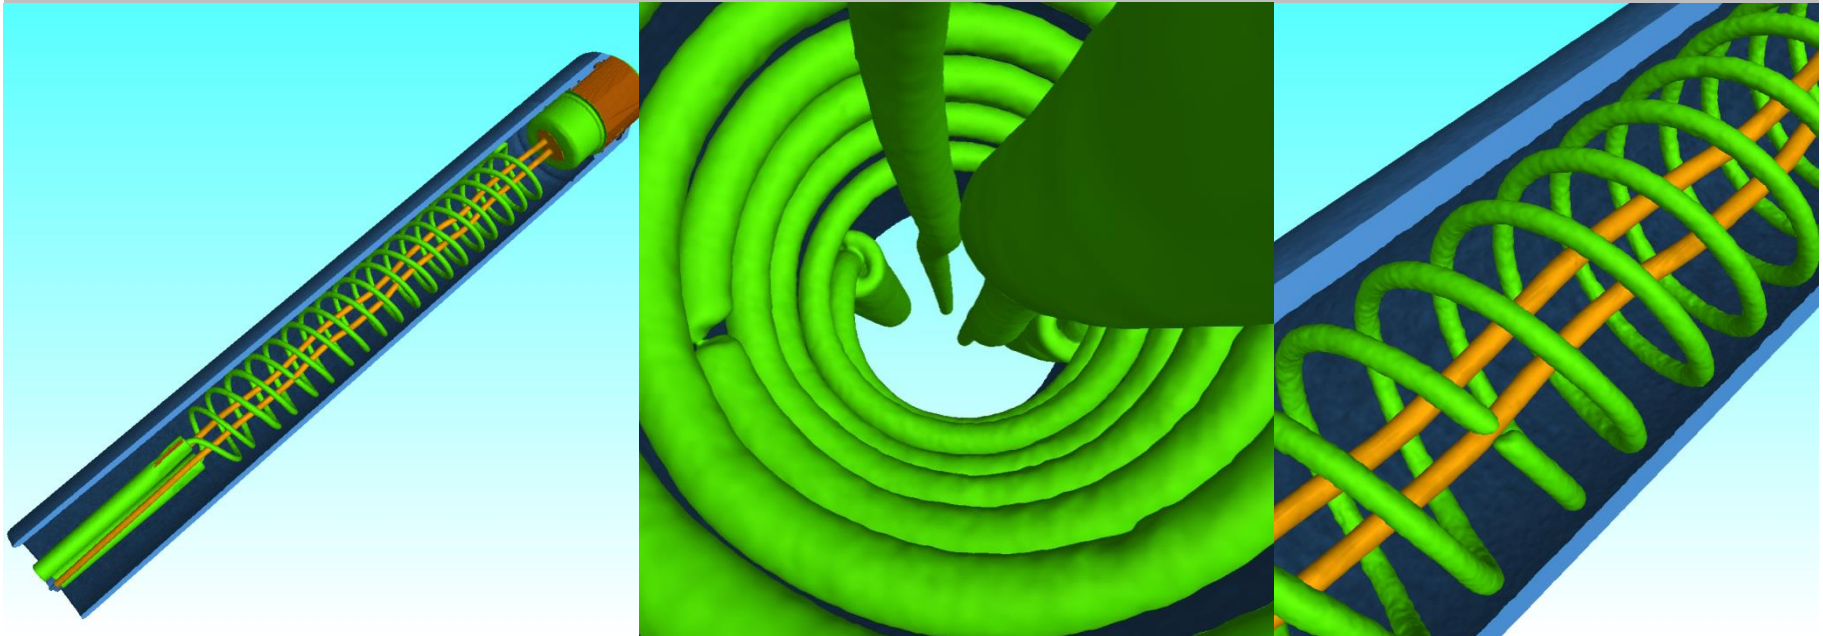
Defekter Heizkörper HandlötKolben

- orange → Thermoelement, grün → Heizwendel, blau → Metallmantel
- Defekte Heizung an einem LötKolben durch Verschleiß
- Durch die CT lassen sich Fehlerbilder aufdecken die in der 2D Röntgenanalyse nicht ohne weiteres zu finden sind
